Iglesia de Nuestra Señora de los Dolores, Izalco

El Salvador

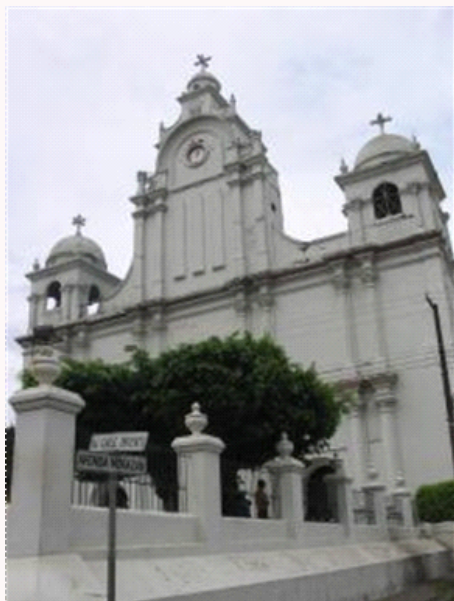
Se cree que esta iglesia fue construida antes de 1540, por lo tanto fue uno de los primeros edificios católicos de El Salvador y del continente. De su estructura original poco queda. Sólo la primera planta de su fachada es original, y se ubica paisajísticamente ubicada al costado izquierdo del volcán del mismo nombre (que es más reciente que la misma iglesia, debido a que el volcán de Izalco surgió en 1770).

El cuerpo inferior tiene accesos, uno principal y dos laterales, los tres tienen forma de arco de medio punto y tienen como decoración cuatro pares de columnas toscanas y cornisamentos con decoraciones clásicas que dividen al mismo tiempo los dos cuerpos. En el cuerpo medio está colocado un óculo y otros cuatro pares de columnas. Las molduras o cornisamentos que dividen los dos cuerpos tienen decoraciones fitomorfas.

El cuerpo superior o española de construcción reciente, está decorado con pilastras y decoraciones góticas en relieve, en la parte superior está instalado un reloj y está coronada por una pequeña cúpula y una cruz. A cada lado de la española se encuentran los campanarios que tienen el mismo estilo de decoración, coronados también por una cúpula y una cruz.
